Réhabilitation du réseau des eaux usées : Le chemisage des canalisations.

Le réseau des Eaux Usées (EU) date de près de 50 ans à Boinville en Mantois. Il était temps d'effectuer les contrôles nécessaires dus à son vieillissement et en lien avec l'implantation de la Station d'Épuration (STEP). En effet, les infiltrations d'Eaux Pluviales (EP) se mélangeant aux Eaux Usées diminuent l'efficacité du traitement d'épuration des EU.

Les travaux de la rue du Paitis, rue du fossé, route de Goussonville ont débuté début Janvier 2021 sur une durée d'environ 1 mois :

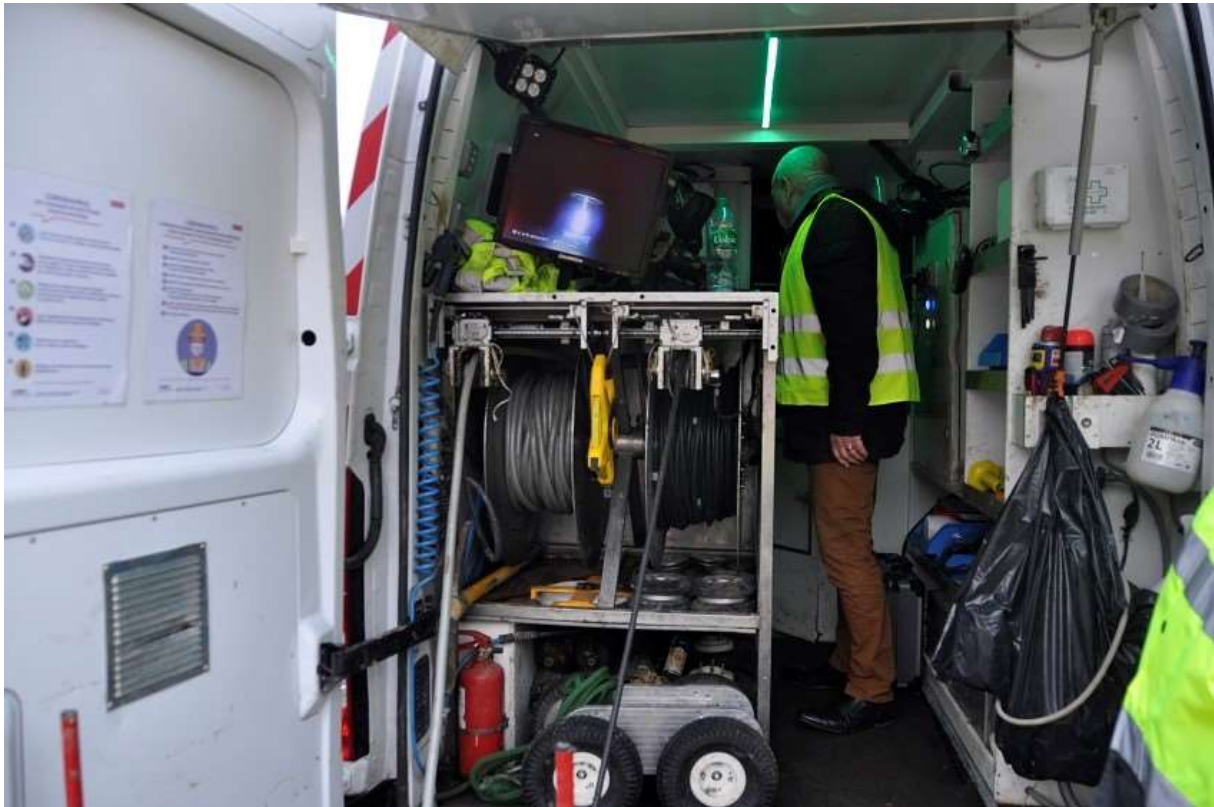
Le robot est dirigé depuis un fourgon servant de base et équipé des instruments de manœuvre (alimentations électrique et pneumatique) et de visualisation (écrans).

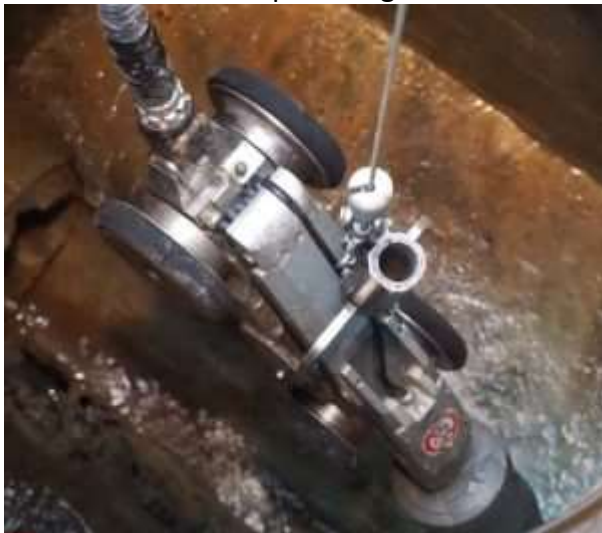
Le robot est ressorti par le regard...

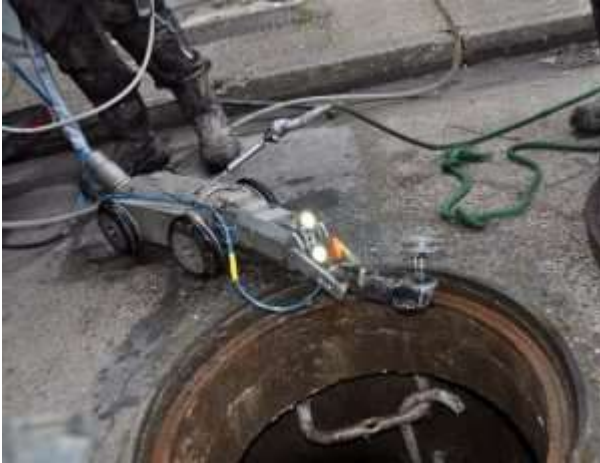
Mission terminée pour l'inspection et le nettoyage de cette partie de canalisation.

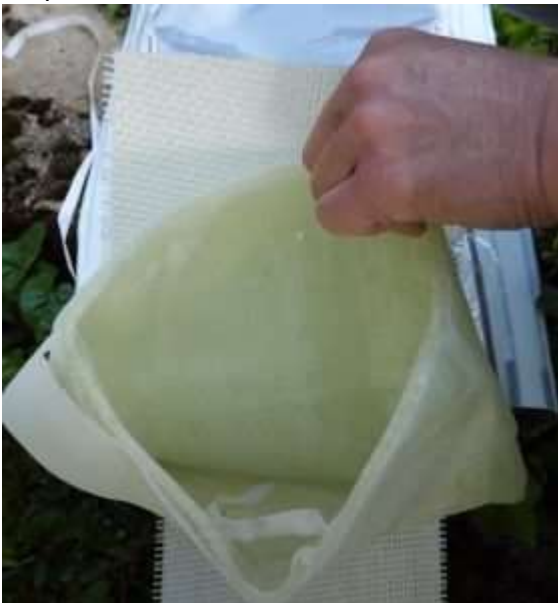
Présentation de la gaine : Elle est composée d'un polyane, de bandes de traction, de couches de fibre de verre imprégnées de résine, et d'un polyane intérieur qui sera retiré en fin d'opération.

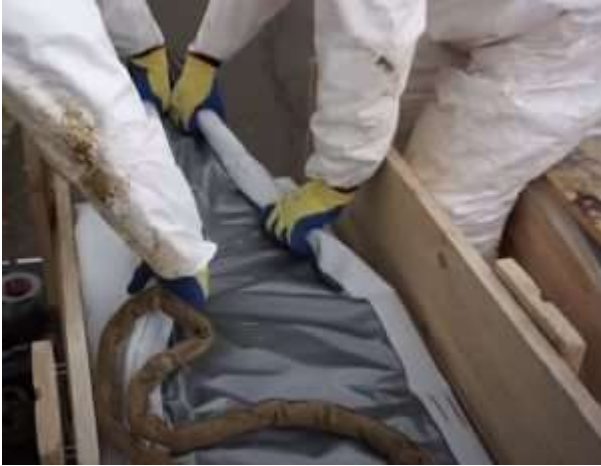
Préparation de la gaine pour le déploiement dans la canalisation.

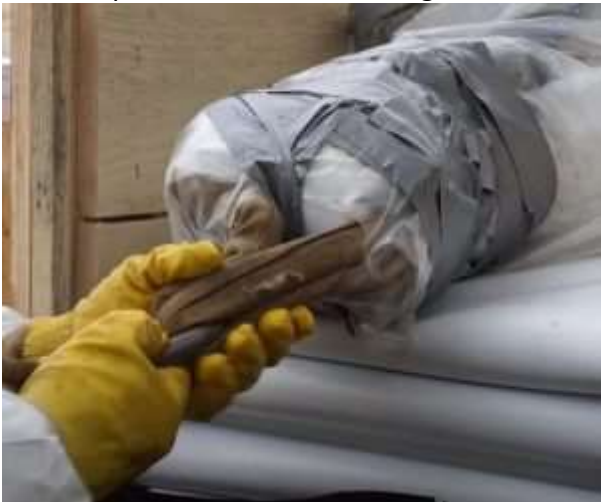
Mise en place du crochet de tirage en bout de gaine.

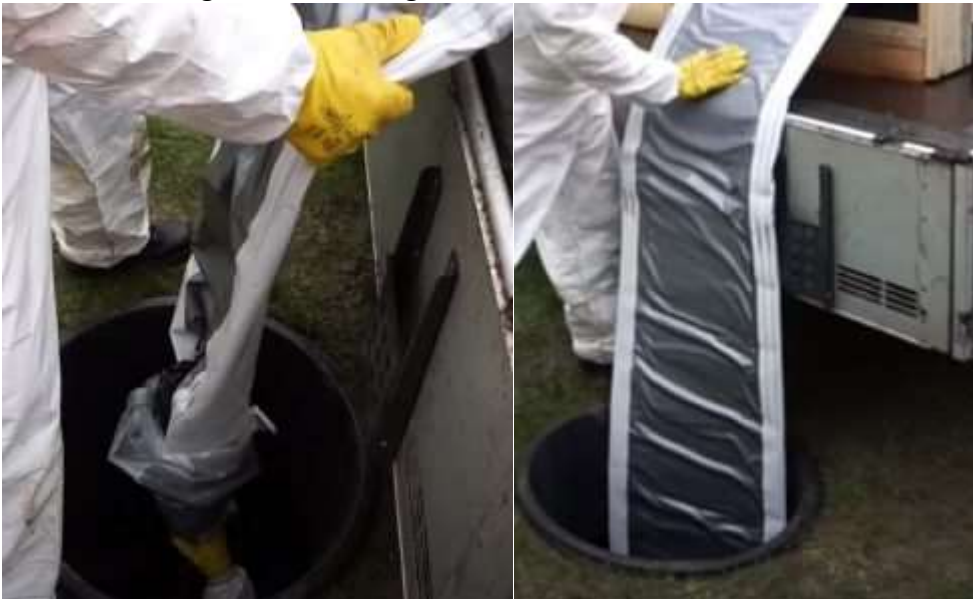
Descente de la gaine dans le regard.

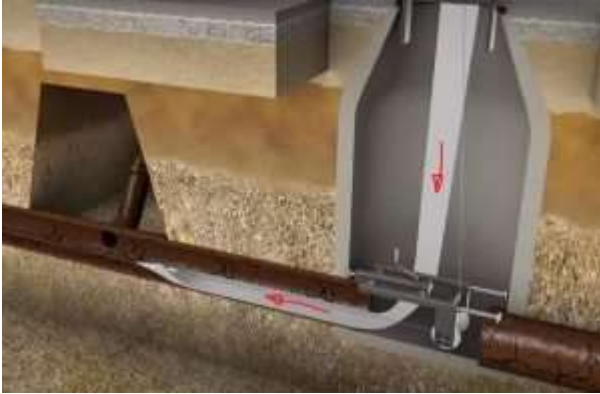
Tirage de la gaine dans la canalisation. L'extrémité du câble ressort par le regard suivant.

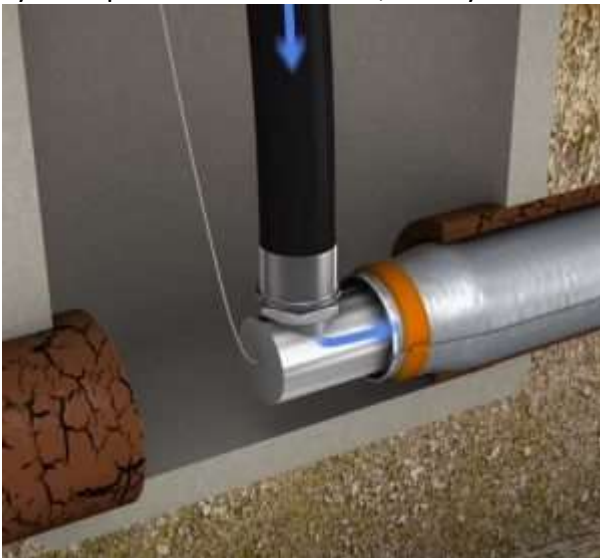
Une fois passée dans la canalisation, la gaine est mise sous pression pour épouser la forme cylindrique de la canalisation, nettoyée de toutes aspérités.

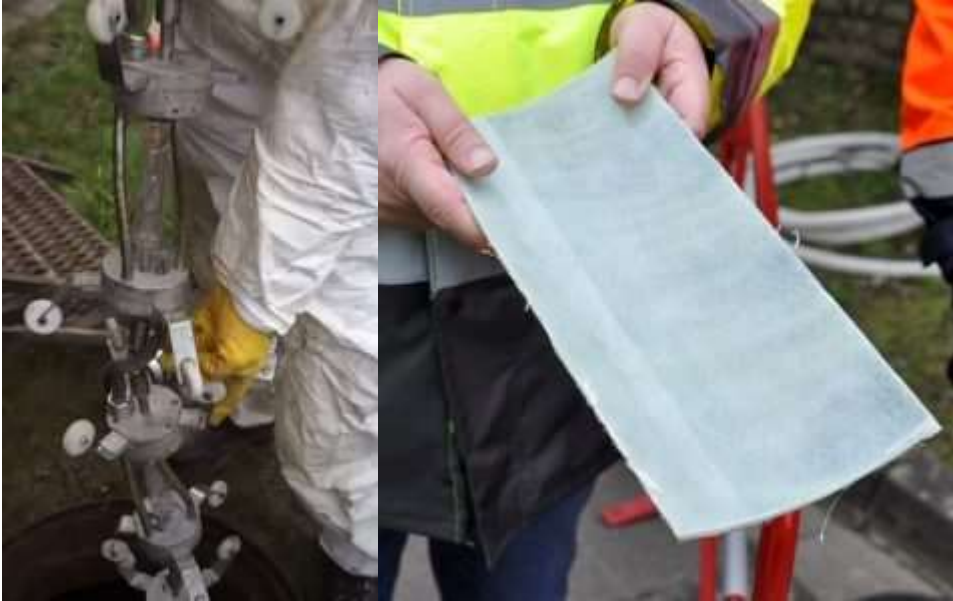
Pour effectuer cette opération, un train de lampes UV (8 lampes de 400W chacune) est descendu à l'intérieur de la gaine. Il sera tracté à la vitesse d'environ 1m/mn (la vitesse exacte est liée au diamètre de la canalisation) depuis l'autre extrémité de la canalisation. Le rayonnement dégagé par les lampes UV va polymériser la résine et créer une coque rigide et

étanche à l'intérieur de la canalisation.

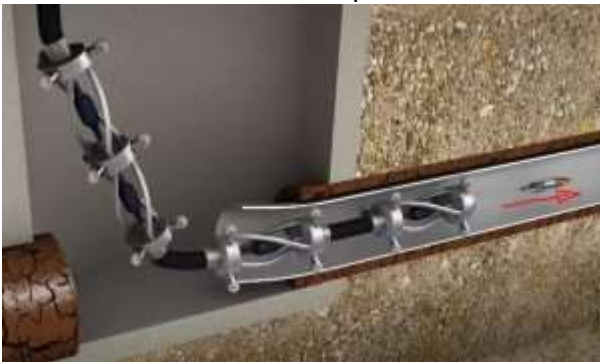
Installation du train de lampes dans la canalisation.

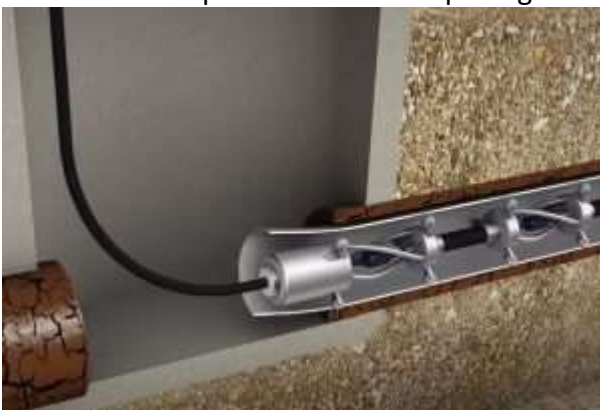
Les obturateurs sont remis en place de part et d'autre des extrémités de la gaine pour la maintenir sous pression durant le passage du train de lampes UV.

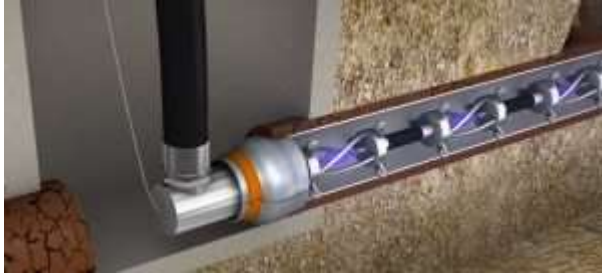
Allumage du train de lampe et début de tractage de celui-ci.

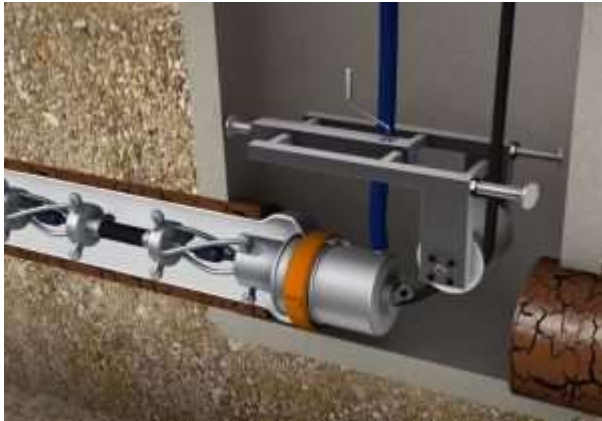
L'extrémité de la canalisation est atteinte.

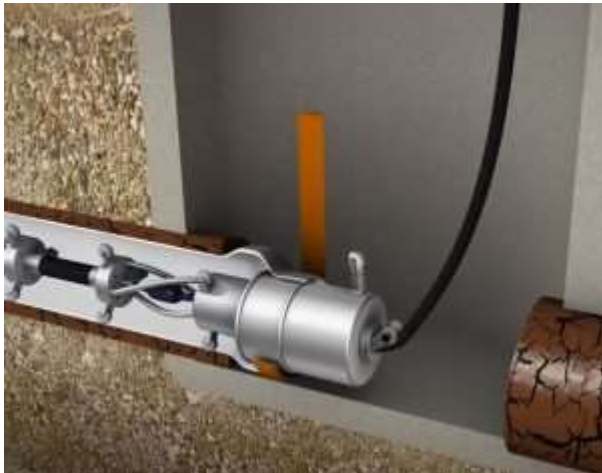
Les obturateurs sont retirés et le train de lampes est ressorti par l'autre regard.

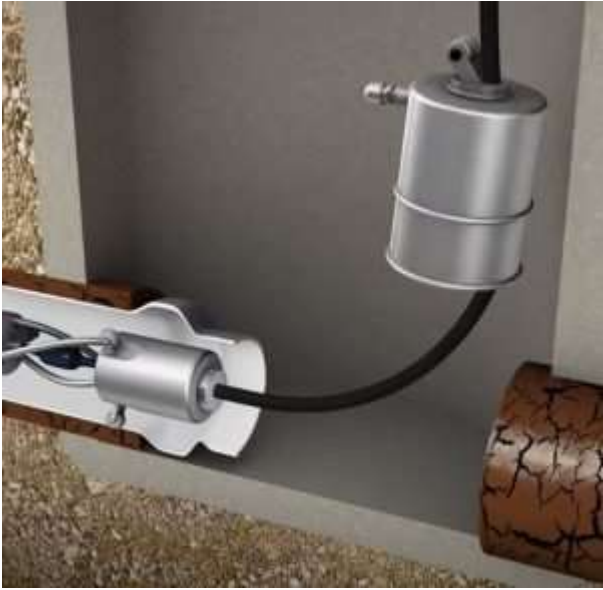
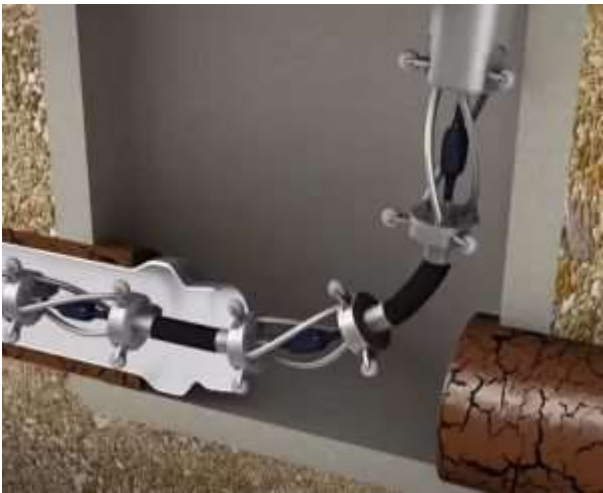
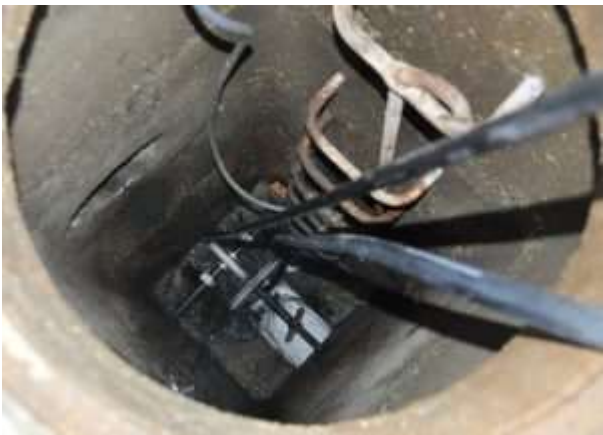
Le train de lampes UV sorti de la canalisation.

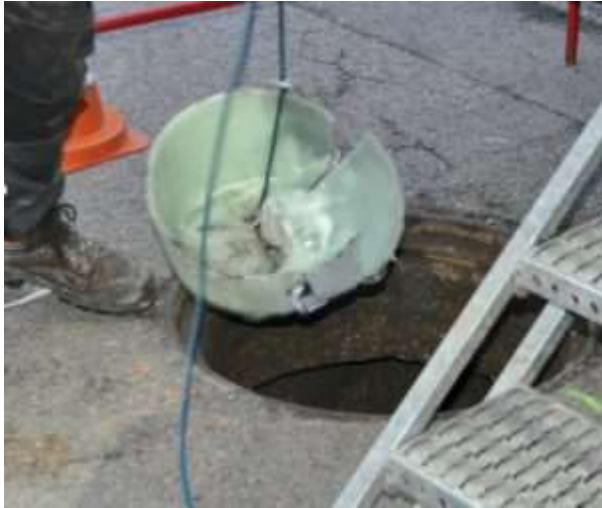
L'étanchéité en bout de canalisation, à l'arrivée dans le regard, est réalisée à base de mortier.

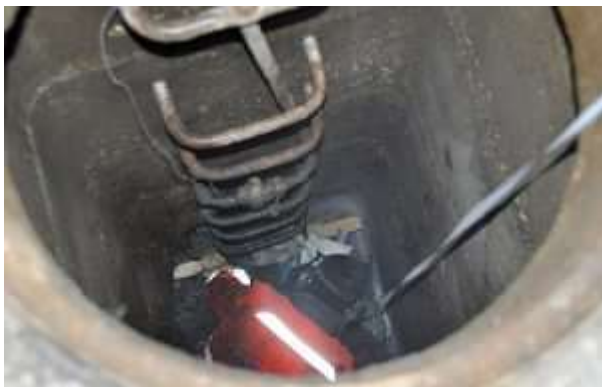
Le polyane intérieur est ressorti de la gaine par le regard.

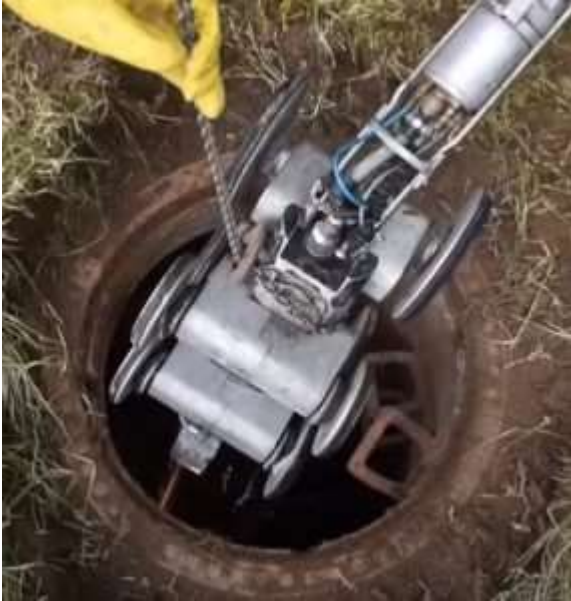
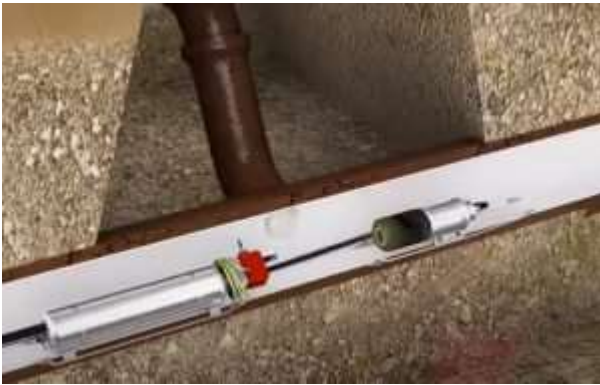
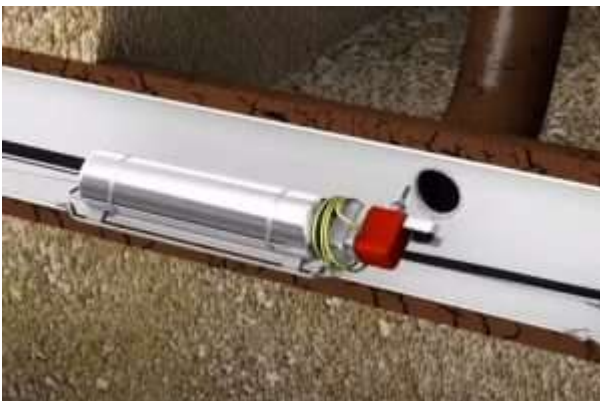
Un test d'étanchéité est ensuite réalisé dans la canalisation. Le robot reprend ensuite du service pour libérer les ouvertures des conduits annexes reliés à la canalisation principale. L'étanchéité des jonctions de conduits est réalisée avec injection

de résine époxy.
